## **Kurzüberblick zur Maßnahme und Verantwortliche**

Die Stadt Rüsselsheim plante ein Blockheizkraftwerk, das sowohl die Gebäude der Festung als auch die Opelvillen vor der Festung versorgen sollte.

Die im Frühjahr 2007 durchzuführenden Arbeiten waren die fachgerechte Dokumentation von Befunden und Funden im Verlauf des geplanten Heizkanals vom Heizkraftwerk in der Festung zu den Opelvillen.

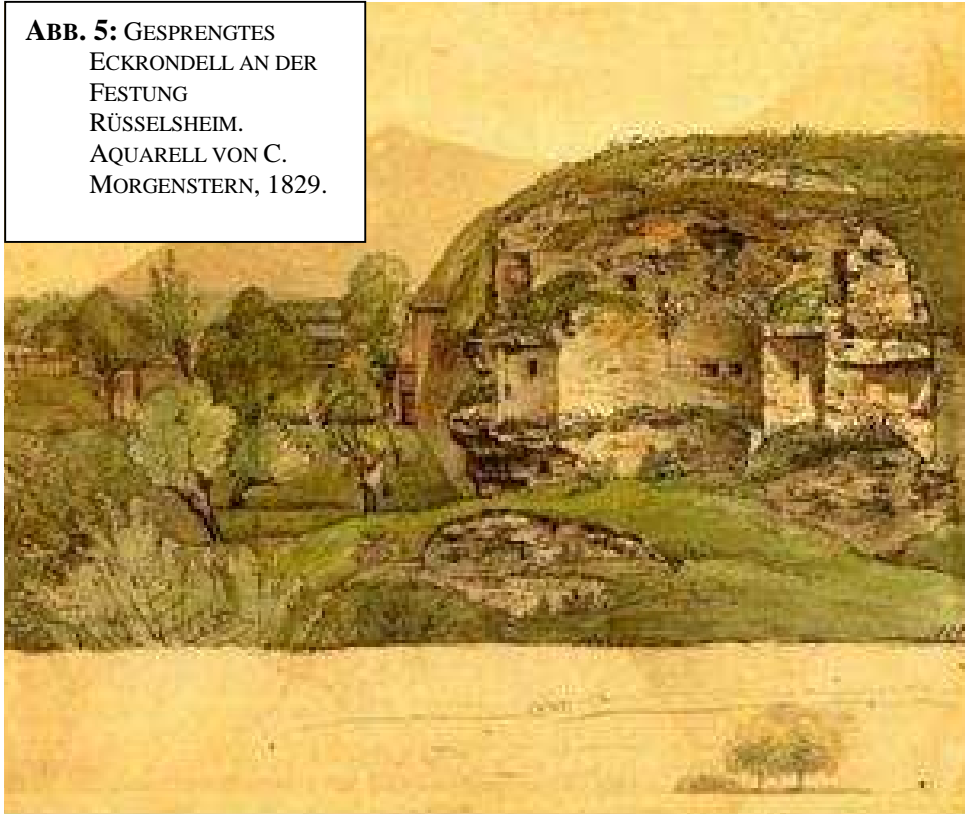
**ABB. 5:** GESPRENGTES  
ECKRONDELL AN DER  
FESTUNG  
RÜSSELSHEIM.  
AQUARELL VON C.  
MORGENSTERN, 1829.

Es folgte die Besetzung durch französische Truppen, die bei ihrem Abzug 1689 die Festung durch gezielte Sprengungen zerstören.

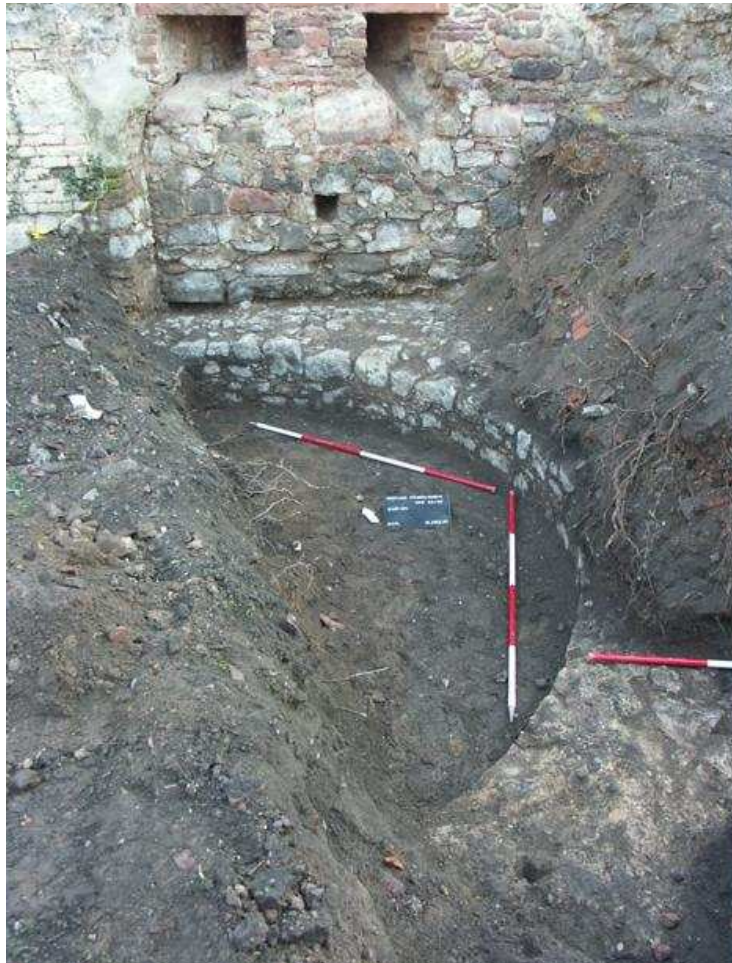
**ABB 6:** DER FREIGELEGTE  
BASTIONS-AUSSCHNITT  
T: LINKS UND RECHTS  
DER SCHUTT, DER  
NACH DEM 2. WK  
AUFGEFÜLLT WURDE.

Die Freilegung des erhaltenen Mauerrings der Bastion nach dem Abtrag des Oberbodens erfolgte von Hand. Es konnten in der Folge drei archäologische Befunde aus der Zeit der Errichtung der Bastion freigelegt werden: a) der erhaltene Mauerring der Bastion (Bef. 21), b) der Verfüllhorizont der Bastion (Bef. 23) und c) eine Mörtelschicht auf einem Niveau 1,5m unterhalb der Abbruchkrone (Bef. 22), die möglicherweise ein Bauniveau beschreibt.

Der freigelegte Bastionsausschnitt beschreibt ein gleichmäßiges Rund mit einem Innendurchmesser von 4,6m. Das Mauerwerk ist aus vermörtelten Muschelkalkbruchsteinen (Herkunftsort-Bauschheim-) errichtet worden.

Der freigelegte Abschnitt hat keine absolute, einheitliche Höhe. Er variiert zwischen 86,37m üNN und 86,15m üNN. Am höchsten erhalten ist er im Bereich zur Festung hin. Tiefer ausgebrochen scheint er dagegen nach außen, zur äußeren Schale. Die Abbruchkronen ist vermutlich das Ergebnis der Sprengung der Festung im Jahr 1689 durch die Franzosen. Denkbar ist, dass die umliegende Bevölkerung die Festung nach der Auflassung als Steinbruch nutzte. Lediglich die noch tief im Sprengschutt einsitzenden Bastionsreste blieben erhalten.

Um diese Fragestellung zu klären, müssen weitere Untersuchungen folgen, bei denen die Außenseite und Unterkante der Bastion dokumentiert werden kann.

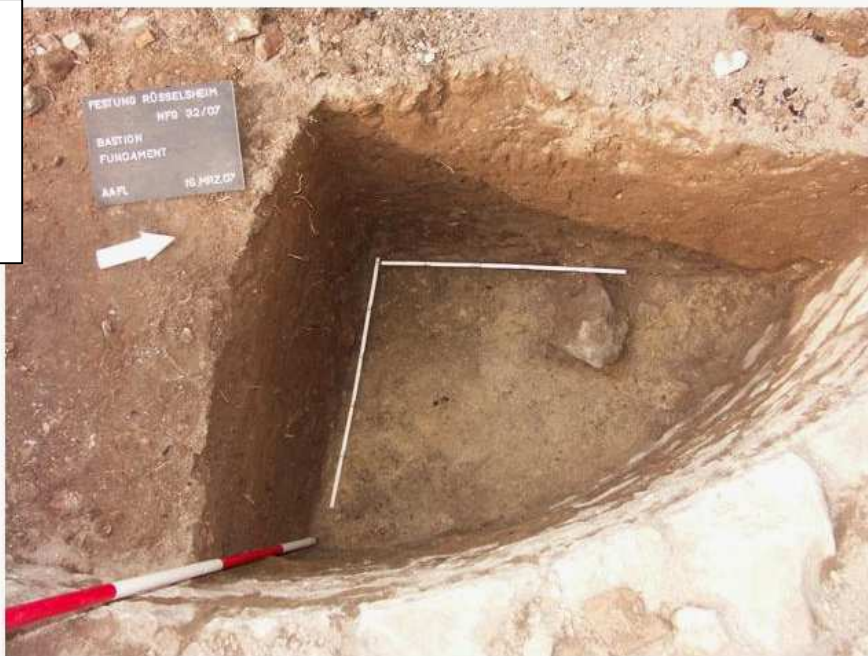
**ABB. 7:** DIE MÖRTELSCHICHT MIT BRUCHSTEIN UNTERHALB DER SANDIGEN PLANIERUNG

Der Mörtel (Bef. 22) könnte aus der Bauzeit der Bastion stammen. Der kegelförmige Eintrag des Materials und eingelagerte Bruchsteine könnten darauf verweisen, dass es sich dabei um den Mauermörtel handelt, der beim Aufmauern der Bastion in den inneren Hohlraum der Bastion gefallen ist.

Mittels eines Pürckhammerbohrers mit einem Durchmesser von 4cm wurde an drei unterschiedlichen Stellen das Niederbringen einer Bohrung versucht, um die Stärke der Mörtelschicht zu ermitteln. Auch die Unterkonstruktion zum Fundament bestehend aus Pfählen und Holzrosten, die an anderer Stelle in der Festung nachgewiesen wurden, hätten durch eine Bohrung verifiziert werden können.

Die Bohrversuche in der Bastion führten jedoch zu keinem Ergebnis, da sich das Bohrgestänge nur ca. 0,15m in den Mörtel eintreiben ließ.

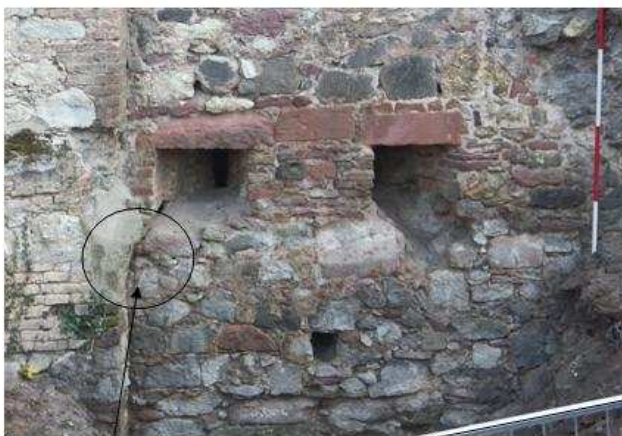
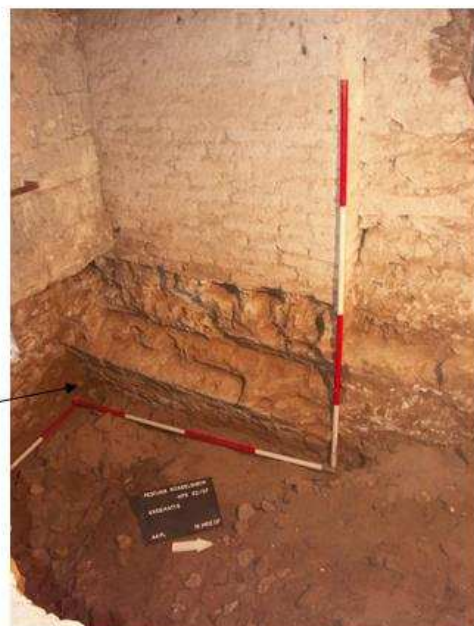
**ABB. 8:** UNTERER GEWÖLBEANSATZ  
(BEF. 10) AN DER BASTION.

Gewölbeansatz von außen (links) wie von innen (rechts).

Die Gewölbetonne des unteren Zugangs ist nicht mehr vorhanden, sondern nur noch in seinen Ansätzen erhalten. Der untere Gewölbeansatz (Bef. 10) besteht aus wenigen, jedoch noch gut im Mauerwerk sitzenden Ziegelsteinen, die in der Kasematte etwa 0,11m hervorragen und auf 0,2m Tiefe freigelegt werden konnten. Bef. 11 beschreibt die gegenüberliegende Wange des Tonnengewölbes, die jedoch stark ausgebrochen ist (vgl. Abb. 9). Der Mauerausbruch ist vermutlich auf die Sprengung zurückzuführen. Der Sprengriss, der das Gewölbe hier zerstörte, greift tief in das seitliche Mauerwerk ein.

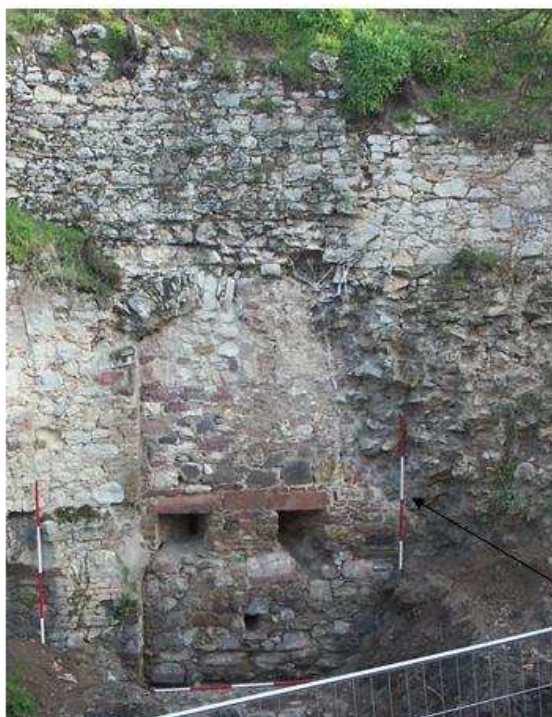
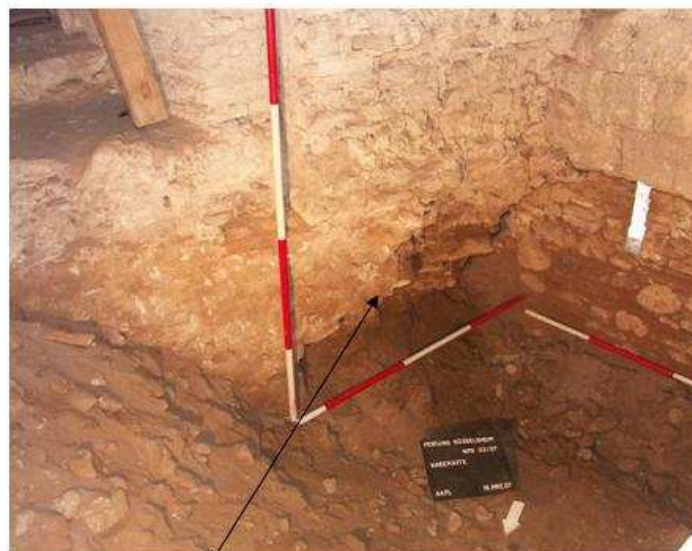
**ABB. 9:**  
GEWÖLBANSATZ  
(BEF. 11) AN UND  
IN DER BASTION.

Befund 11: stark ausgebrochener Gewölbeansatz

(Bef. 2) ist als intakter Tonnendurchgang auch von der Bastionsseite noch sichtbar. Es beschreibt einen Bogen mit einem Durchmesser von 1,5m und hat am Scheitelpunkt eine Höhe von 0,7m. In der Kasematte sieht man am Mauerwerk noch deutlich den Absatz der zur Auflage der hölzernen Lehren diente, die zum Bau der Gewölbedecken Verwendung fand.

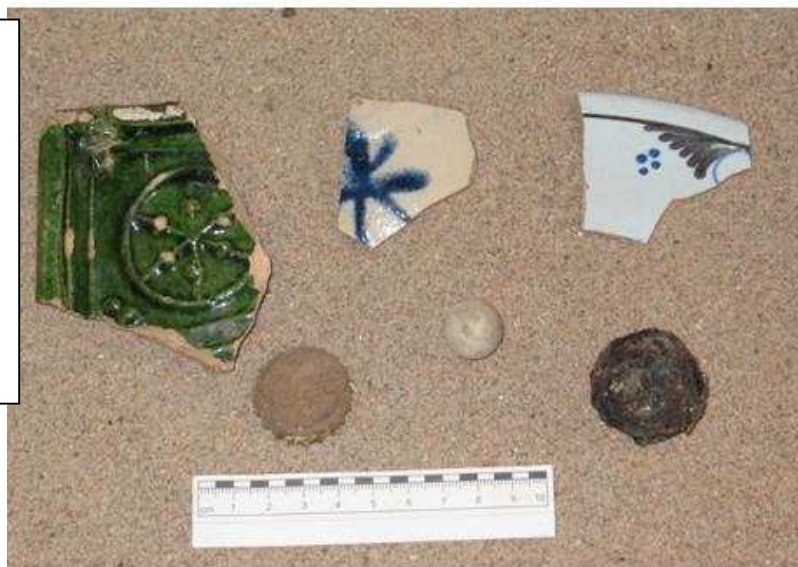
**ABB. 13:** Fundauswahl  
Grün glasierte  
Ofenkachel vom Ende  
des 15. Jahrhunderts;  
Fayence 18.  
Jahrhundert; Steinzeug  
19. Jahrhundert;  
Kronkorken 20.  
Jahrhundert

Archäologisch relevante Schichten wurden nicht angetroffen. So fanden sich bis auf die Unterkante des Untersuchungsniveaus neben renaissancezeitlichen und barocken Scherben auch Kronkorken und andere Kulturreste aus der Mitte des 20. Jahrhunderts.

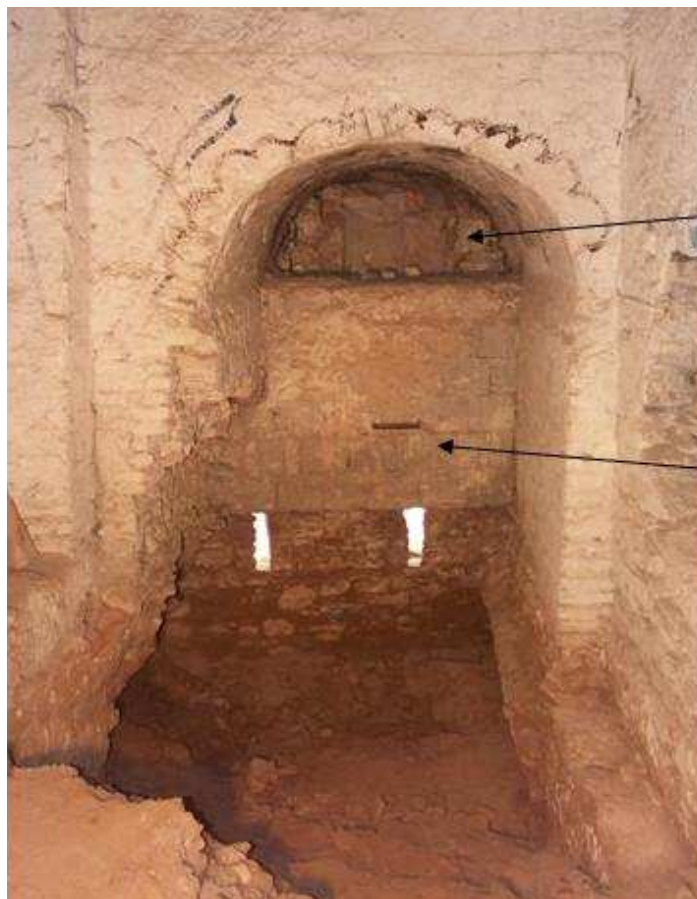
**ABB. 14:** BLICK VON DER  
KASEMATTE AUF DEN  
DURCHGANG ZUR  
BASTION

ehemaliger Ausstieg

Lage der Gasbetonsteine und  
des Steigeisens

Aufsitzend auf dem Laufniveau war eine aus sechs Lagen Gasbetonsteinen bestehende Mauerblende ausgeführt worden. Wie zuvor beschrieben scheint sie mit Tritteisen und Beton geprägtem Gewölbezwickel zur Ausbauphase des Luftschutzraumes zu gehören.

Deutlich sichtbar waren im Inneren der Kasematte jedoch die zwei Gewölbeansätze, die z.T. noch durch eine zusätzliche Zwischendecke getrennt waren.

Die südöstliche Seite ist durch die Sprengung der Bastion stark beeinträchtigt worden. Die gegenüber liegende Seite zeigt jedoch den Gewölbeansatz der unteren Tonne und darüber die abgebrochene Setzung einer gemauerten, horizontal liegenden Zwischendecke in etwa auf der Höhe der späteren Schießscharten.

Stadium eingestellt. Sinnvoll erscheint nun wieder ein Niveaueausgleich in diesem Raum. Hier sollte steriler Sand aus einem Kieswerk Verwendung finden.
